RAPPORT FINAL SUR L'ETUDE DE RIVIERES DANS LA ZONE D'INTERVENTION DU PROJET ATEDD

Août 2022

La présente étude a été réalisée dans le cadre du Projet Action Territoriale pour un Développement Durable au Kivu (ATEDD-Kivu) exécuté dans les territoires de Kalehe (Sud Kivu) et Masisi (Nord Kivu) ; financé par Fonds d’Innovation pour le Développement (FID) de l’Agence Française de Développement (AFD).

Elle a été réalisée pour le compte du consortium d’exécution du projet ATEDD par le Centre Régional d’études interdisciplinaires appliquées au développement durable (CEREIAD), attaché à l’Université Catholique de Bukavu (UCB).

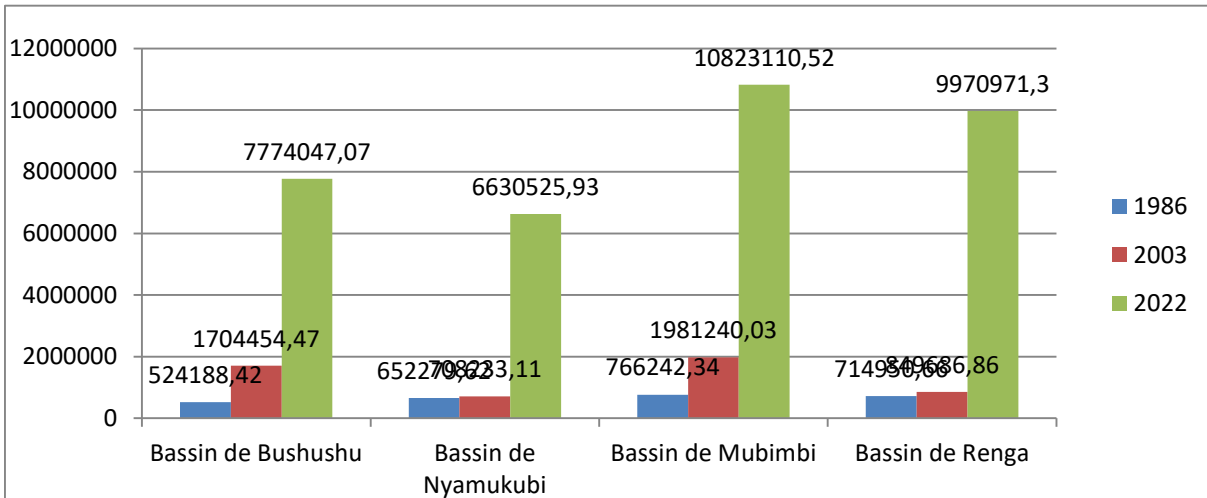
Figure 10: Perte totale en sol pendant la période d'étude

A part la variation du taux moyen de perte en sol, les résultats indiquent également une variation en perte totale qui est estimée en ton/ha. Ainsi, dans le bassin de Bushushu, la perte totale par an est passée de 524188,42 tonnes/an, 1704454,47 tonnes/an, à 7774047,07 tonnes/an en 1986, 2003, et 2022 respectivement. Dans le bassin de Nyamukubi cette perte totale est passée de 652279,62 tonnes/an, et 708233,11 tonnes/an à 6630525,93 ton/an. Dans le bassin de Mubimbi, cette perte est passée de 766242,34 tonnes/an, et 1981240,03 tonnes/an, à 10823110,52 tonnes/an en 1986, 2003 et 2022 respectivement. Dans le bassin de Renga, cette perte est passée 714950,66 ton/an, 849686,86 ton/an à 9970971,3 ton/an.

En gros, ces bassins ont perdu environ 2657661,04 tonnes, 5243614,47 tonnes et 35198654,82 tonnes en 1986, 2003 et 2022 respectivement.

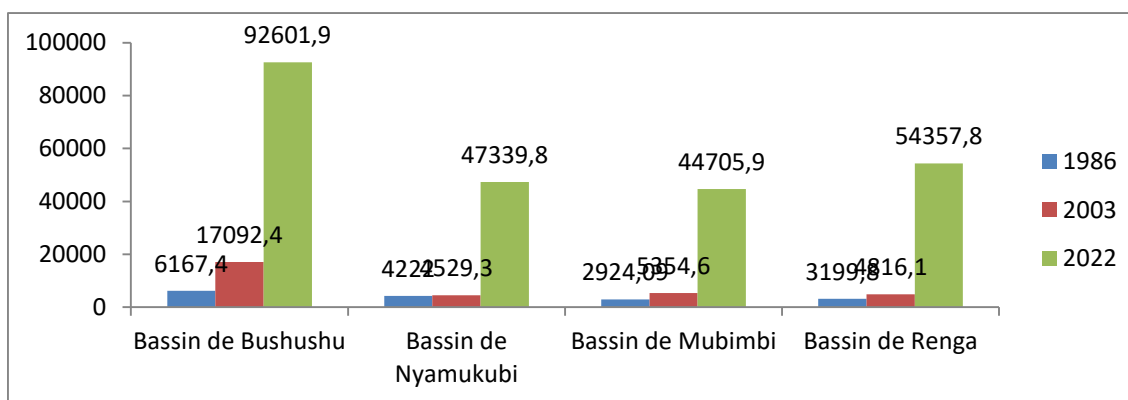
Figure 12: Variation du taux de sédimentation total en tonnes/an

En outre, en 1986, 2003 et 2022 le TS total est passé de 6167,4 ; et 17092,4 à 92601,9 tonnes/an dans le bassin de Bushushu ; de 3199,85 ; et 4816,1 ; à 54357,8 dans le bassin de Renga ; de 2924,09 ; et 5354,6 ; à 44705,9 tonnes/an dans le bassin de Mubimbi ; et de 4222,08 ; et 4529,3, à 47339,8 tonnes/an dans le bassin de Nyamukubi.

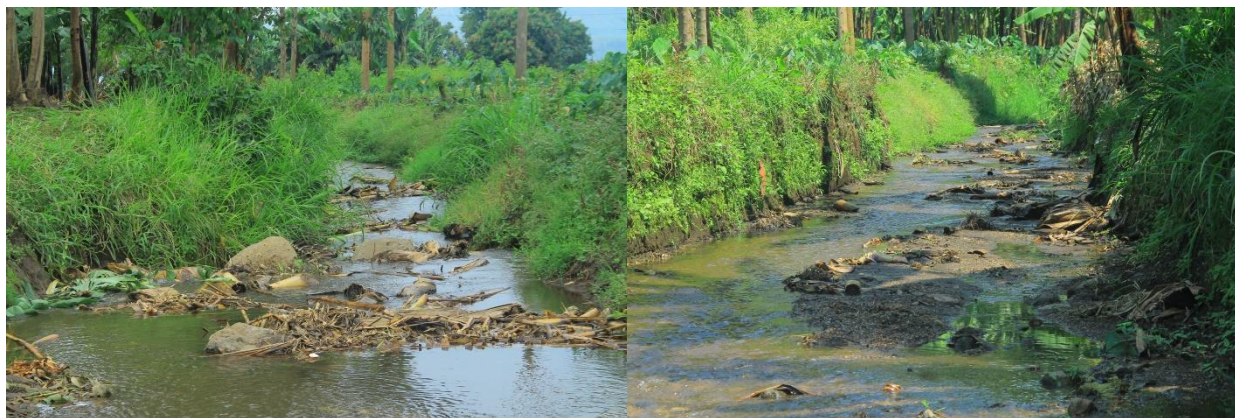
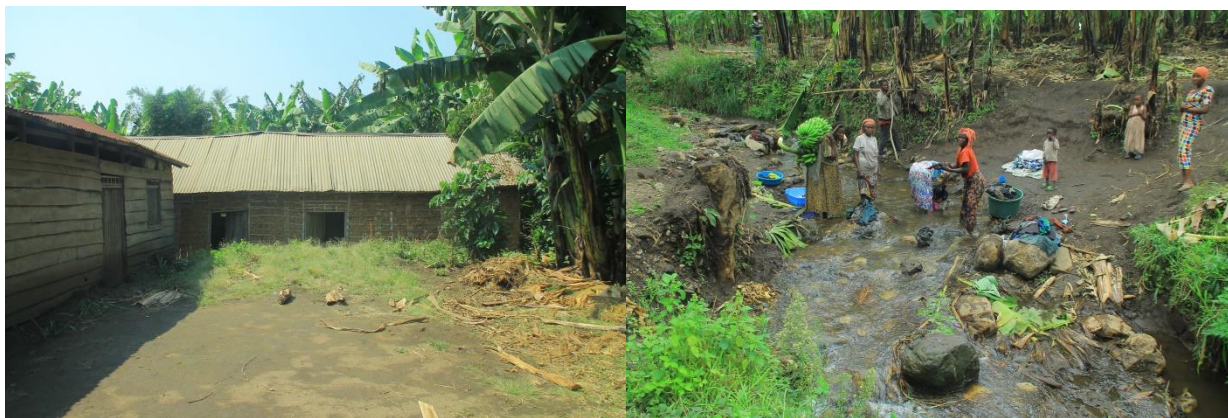
Figure 16: Aperçu du lit de la rivière Mweya et des habitations abandonnées suite aux dégâts de la rivière

On constate que le lit est fortement chargé de différents déchets agricoles et cela influence fortement le mouvement de l'eau. D'où le chavirement de l'eau pendant les périodes de fortes pluies

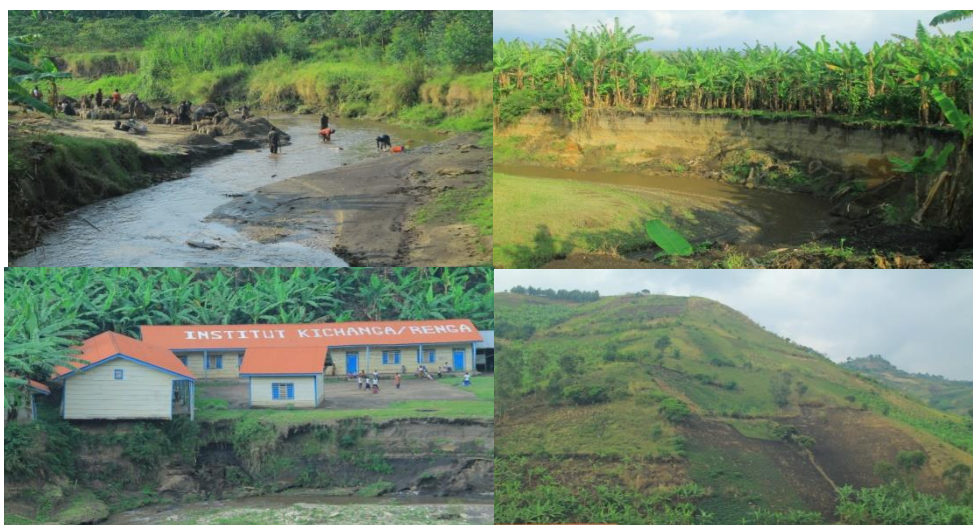
Figure 18: Aperçu du paysage de la rivière Renga ainsi que les dégâts de la rivière

- La rivière présente des berges très fragiles qui portent beaucoup de fissures jusqu'au niveau de l'Institut Kichanga. Le cours d'eau change de direction à tout moment en détruisant des vastes étendues agricoles qui deviennent moins apte pour la production agricole car fortement érodées. Il y a lieu de tracer certains conduits linéaires et parallèles au sens initial du cours d'eau, pour réduire les forces de collusion qui fragilisent et détruisent les berges.

Le sol dans le bassin versant de la rivière est très sablonneux et très fragiles suite à l'érosion. Des champs entiers sont détruits suites aux déviations de ces berges et cela peut même être à la base des tensions foncières entre les communautés. Une bonne partie de l'école est inutilisable suite aux mêmes dangers. Mais aussi, il faut remarquer que la mise en culture de collines surplombant cette rivière constitue aussi un grand risque de dégradation de l'environnement avec le déplacement des sédiments.

- Encadrer les exploitants agricoles riverains à adopter des pratiques agricoles durables ne pouvant pas fragiliser les rives du cours d'eau (ex: laisser quelques mètres sur la rive, y installer des herbes fixatrices du sol; ne pas planter des arbres à fort enracinement pour éviter une accélération de la dégradation).

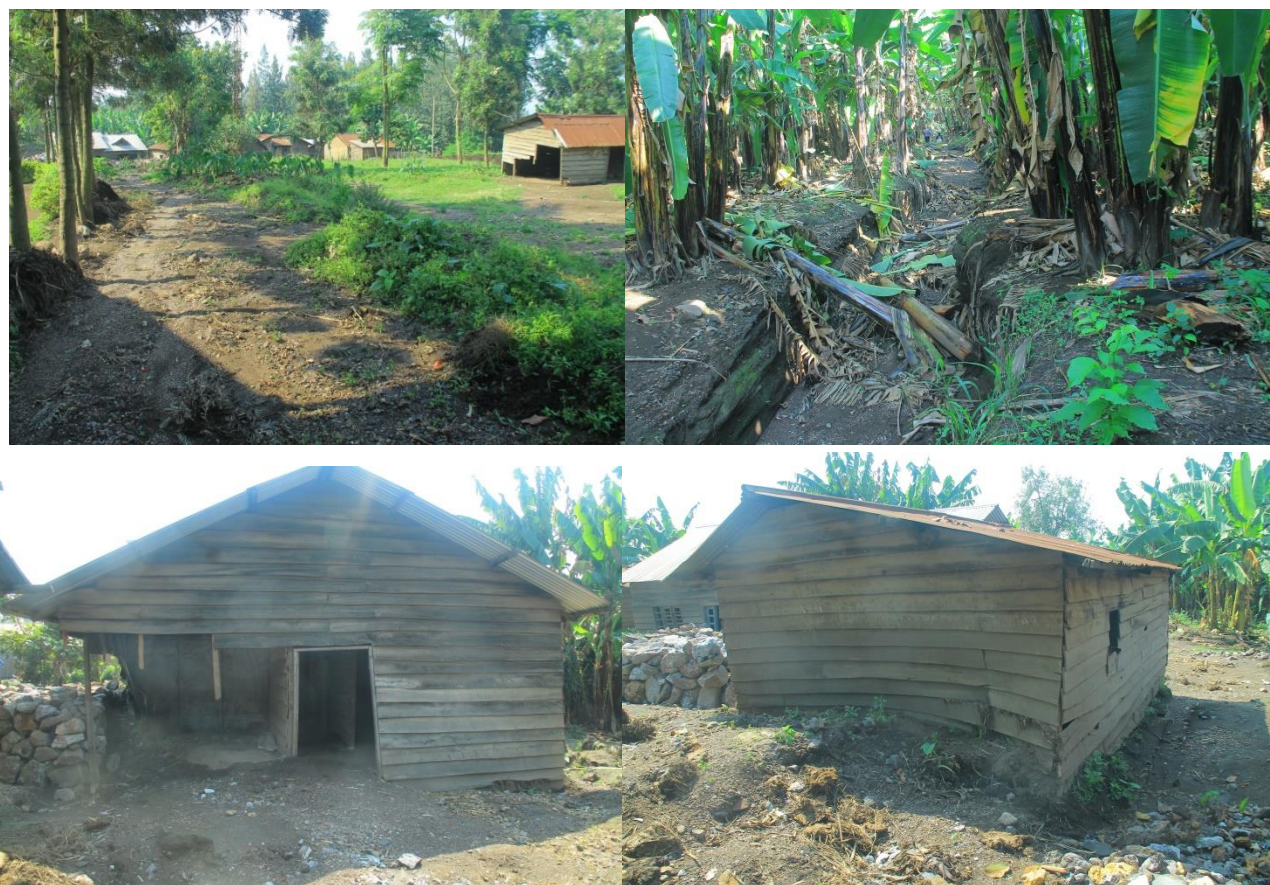
Figure 20: Quelques dégâts causés la rivière Kahirira

Comme signalé ci-haut, la rivière Kahirira est inerte pendant les périodes sèches. Aucune sortie de la rivière n'est visible jusqu'au niveau de l'embouchure mais cette infiltration totale de l'eau

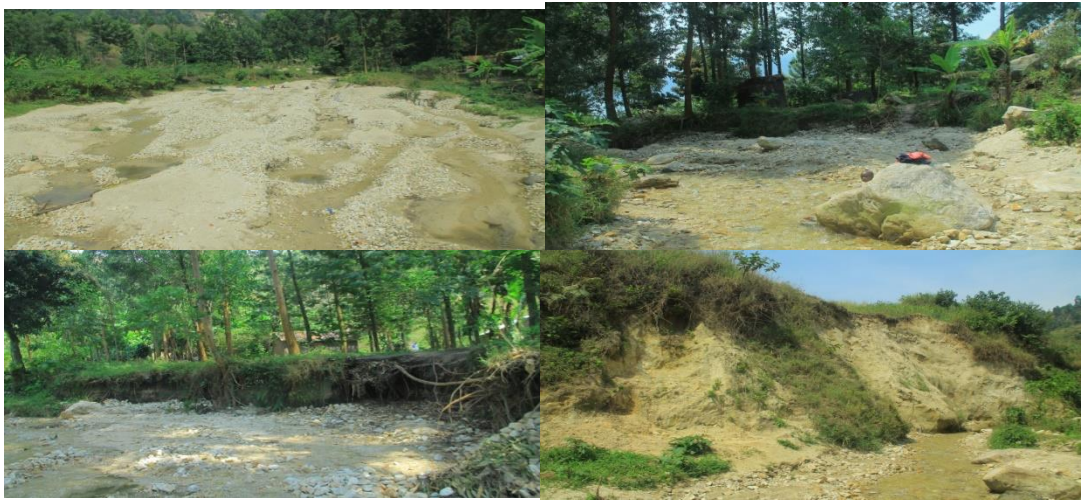
Figure 25: Quelques points dégradés sur la rivière Nyalunkumba

Tout comme la Rivière Renga dans le bassin de Bweremana, cette rivière est entourée de collines sablonneuses ; le sable se déverse dans la rivière et est continuellement exploité par les riverains ; ce qui contribue à son curage. Néanmoins, il est plus important que des gabillons soient installés près du pont afin d'éviter le débordement de l'eau vers la route. Il est aussi important d'augmenter la profondeur de la rivière afin qu'elle contribue à contenir les excès de l'eau dans le lit et éviter ainsi le débordement.

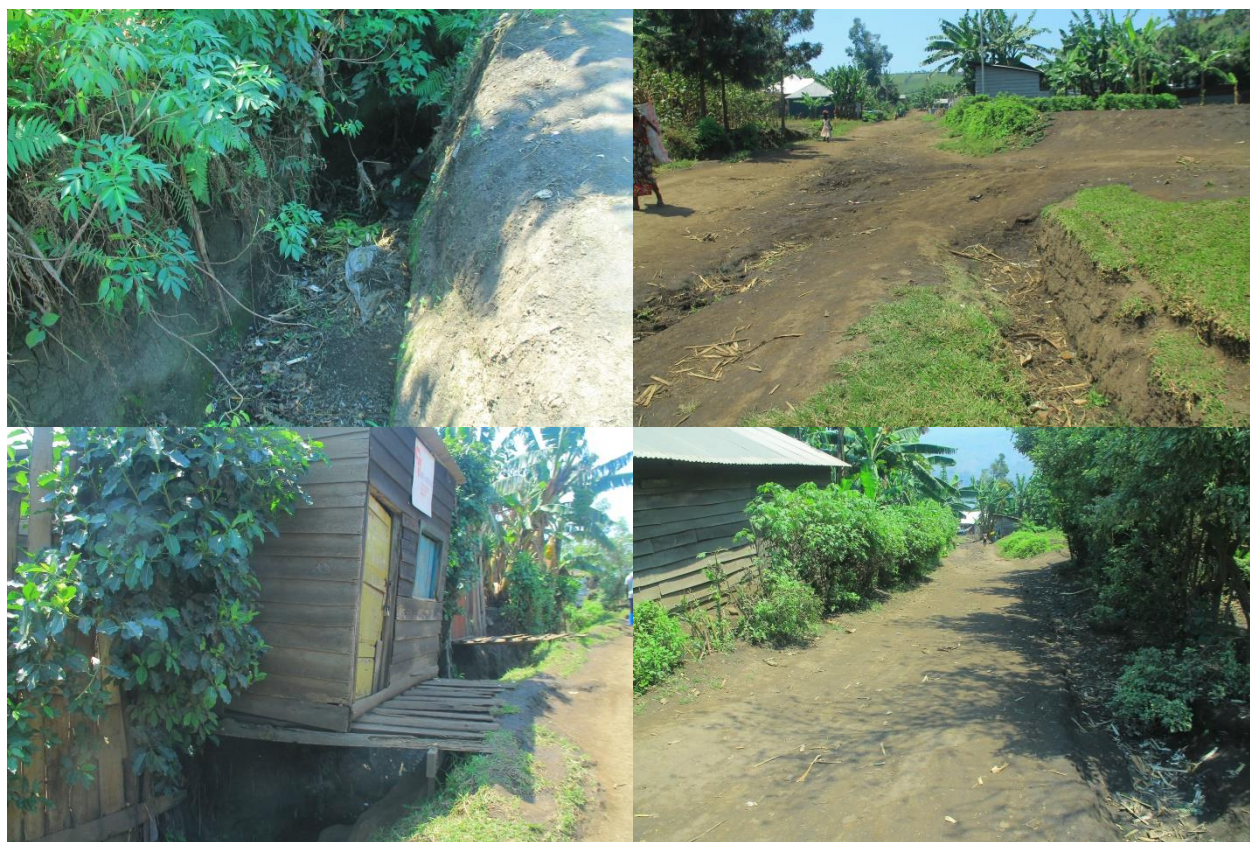
Figure 27 :Présentation du Caniveau de Budondo

Ce canal tire sa source dans le sous village Buhumba, traverse le quartier Budondo (au centre de Minova) d'où il se jette dans le lac Kivu. Le caniveau collectionne les eaux de pluies provenant des habitations aux alentours depuis la source jusqu'à son embouchure sur une distance de 1277m soit 1,28 km. La collection de ces eaux présente un danger aux usagers de la route en cas de fortes averses faute d'une mauvaise canalisation et l'absence d'entretien à plusieurs endroits mais aussi à cause de l'exiguïté du caniveau qui ne lui permet pas de contenir le volume des eaux. On notera également la présence des immondices, déchets ménagers, substrats de toute sorte qu'on retrouve dans le caniveau et qui réduit davantage la surface d'écoulement en occasionnant ainsi le débordement. La responsabilité de l'entretien pourrait incomber aux propriétaires des parcelles riveraines du caniveau car ce sont eux qui en tirent plus de conséquences. Il est également important que chaque habitation installe un système de collection des eaux de pluies pour diminuer le ruissellement des eaux de surface.
